豪雨・突風による倒木に伴う物損事故の発生について

令和6年9月19日（木）の午後3時30分頃からの豪雨及び突風により、相模原北公園の樹木の倒木によるバイクの破損事故及び相模原麻溝公園横の市有地の折れ枝による走行中の車両の破損事故が発生しましたのでお知らせいたします。

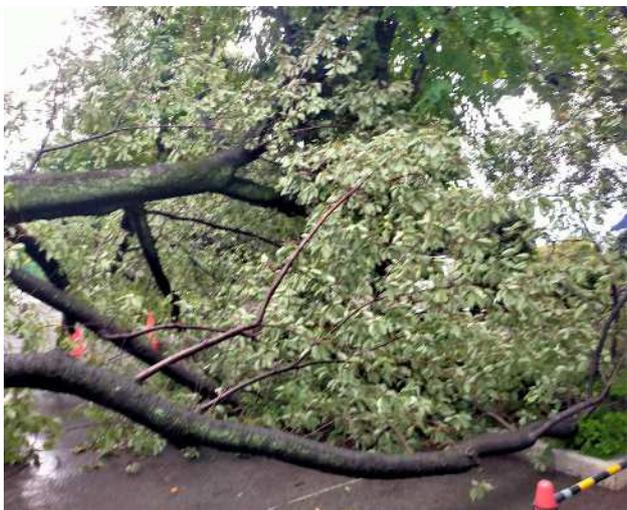
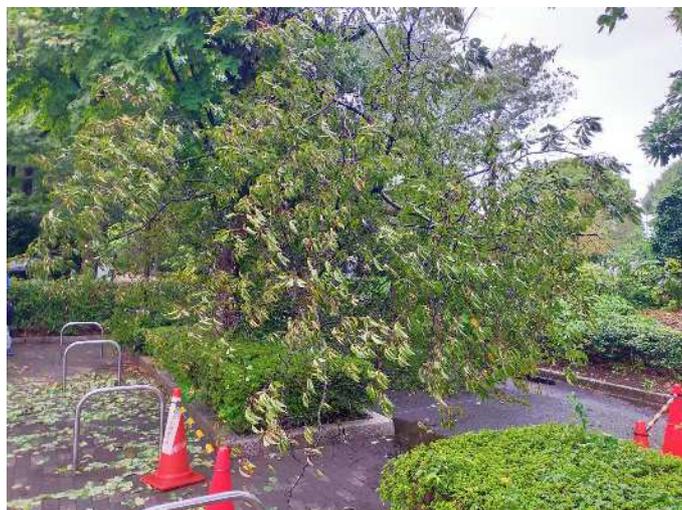
①相模原北公園

- ① 相模原北公園第二駐車場の一部にある、駐輪場付近の樹木が倒れ、駐車中のバイクに接触して、バイク前部分を損傷させたものです。人的被害はありません。

倒木した樹種は桜で、幹周約1.4メートル、高さ約6メートルです。枯れ木ではありません。

事故発生後、速やかに市職員が現場を確認し、相模原北公園駐車場については、駐輪場の一部使用禁止の措置をとり、相模原麻溝公園横の市有地からの折れ枝については撤去をしました。いずれの被害者の方にもお詫びをいたしました。

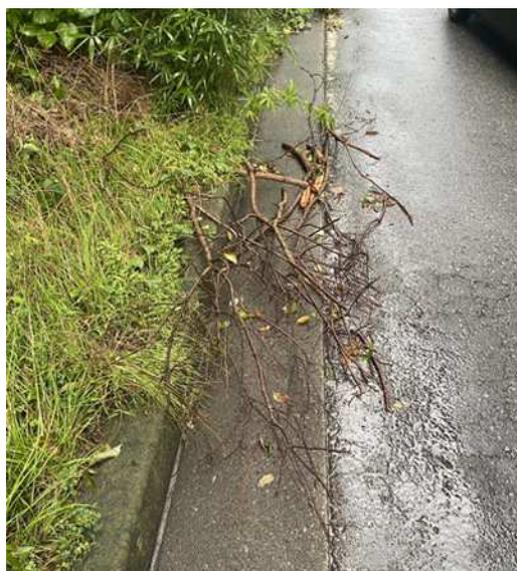
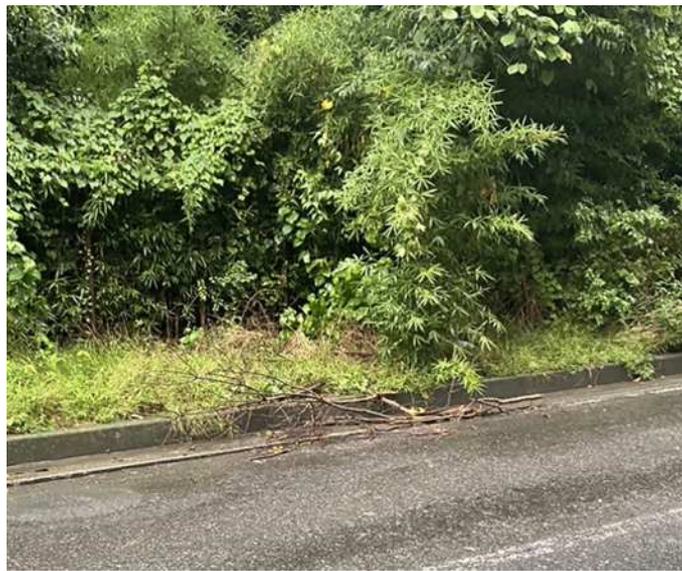
②麻溝公園横の市有地

- ② 相模原麻溝公園横の市有地で折れ枝が発生し、走行中のトラックの屋根に当たり損傷させたものです。

折れ枝は、枝の長さは約2メートル、一番太い箇所は直径は1.1センチメートル程度です。人的被害はありません。事故当時は風が強く、斜め方向から枝が落下したため、折れ枝を発生させた樹木の特定はできておりません。

車の損傷状況は、屋根部分のへこみ、ワイパーの損傷です。
