下水道工事での事故を踏まえた  
公共工事の安全対策報告書  
(中間とりまとめ)

令和6年12月26日  
相模原市

公共下水道管きょ耐震化工事（R6-4工区）

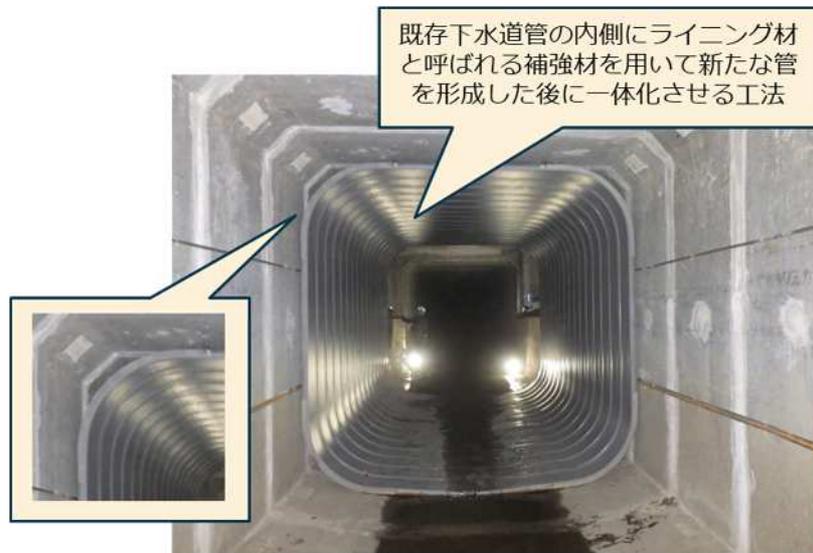
図3 管きよ更生工の断面写真

工種：管きょ更生工（L=147.0m）（図3）

作業途中の製管状態（事故後）

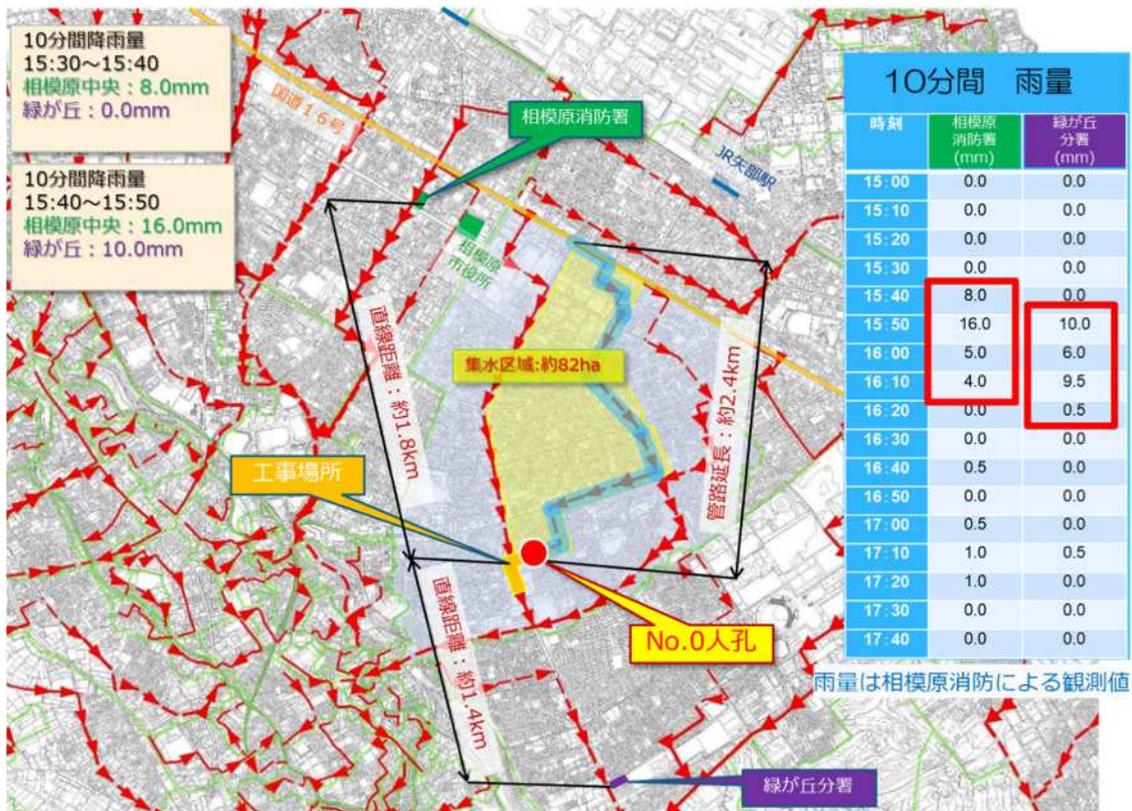
図4 事故当時の天候と雨水排水系統

図4のとおり、工事場所の北側に位置する相模原消防署における雨の降り出しが15時30分頃と推測され、その後、15時30分～40分に8mm、15時40分～50分に16mm、15時50分～16時00分に5mm、16時00分～10分に4mmの雨量となり、40分間に33mmの雨量を観測している。なお、大雨注意報は15時48分に発表された。

また、東京都のアメダス八王子の実況では、15時から16時までの1時間降雨量は28mm、14時40分から15時30分の間に気温が9.5℃下降し、15時から16時までの観測で、最大瞬間風速として南西21.2m/sを記録し、発達した積乱雲の特徴がみられた。

現場代理人、地上監視員及び現場作業員は、現場の下水道管きよに係る集水範囲や流達時間等の詳細情報を十分に把握・認識できていなかった可能性がある。

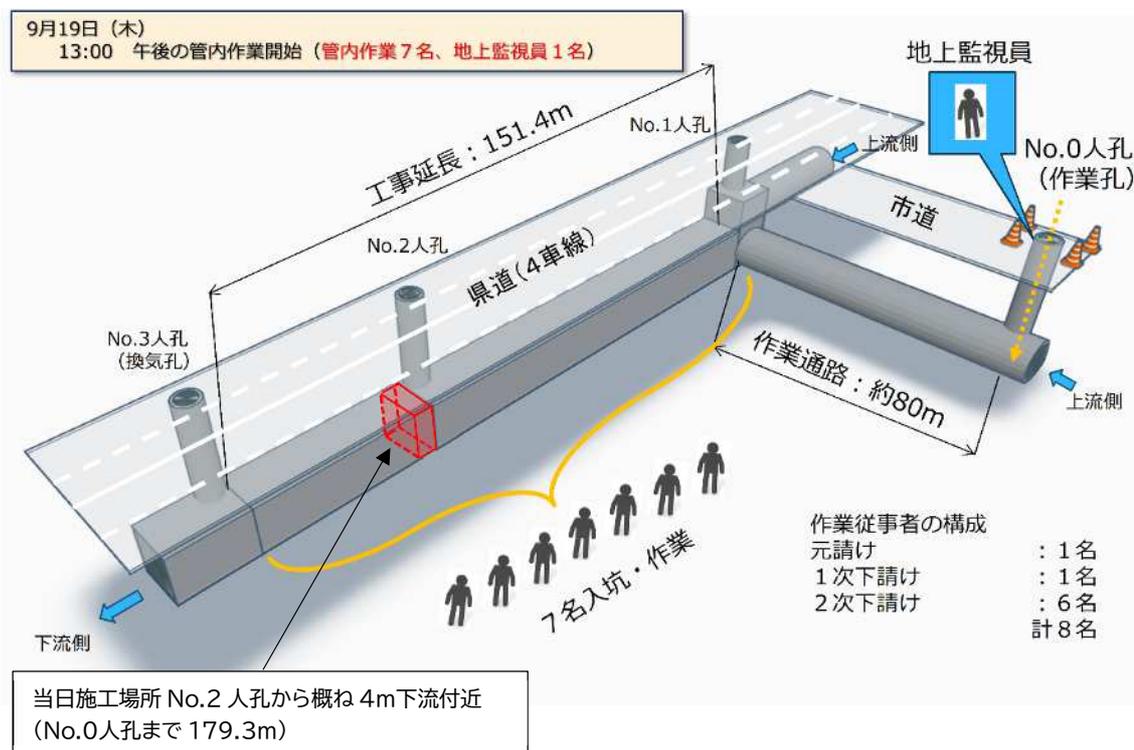
図5 作業従事者配置図

午前中は、地上に現場代理人と地上監視員の2名が待機し、管きょ内には6名が入坑した。

午後は、地上に地上監視員が待機し、管きょ内には現場代理人も加わり7名が入坑した。(図5)

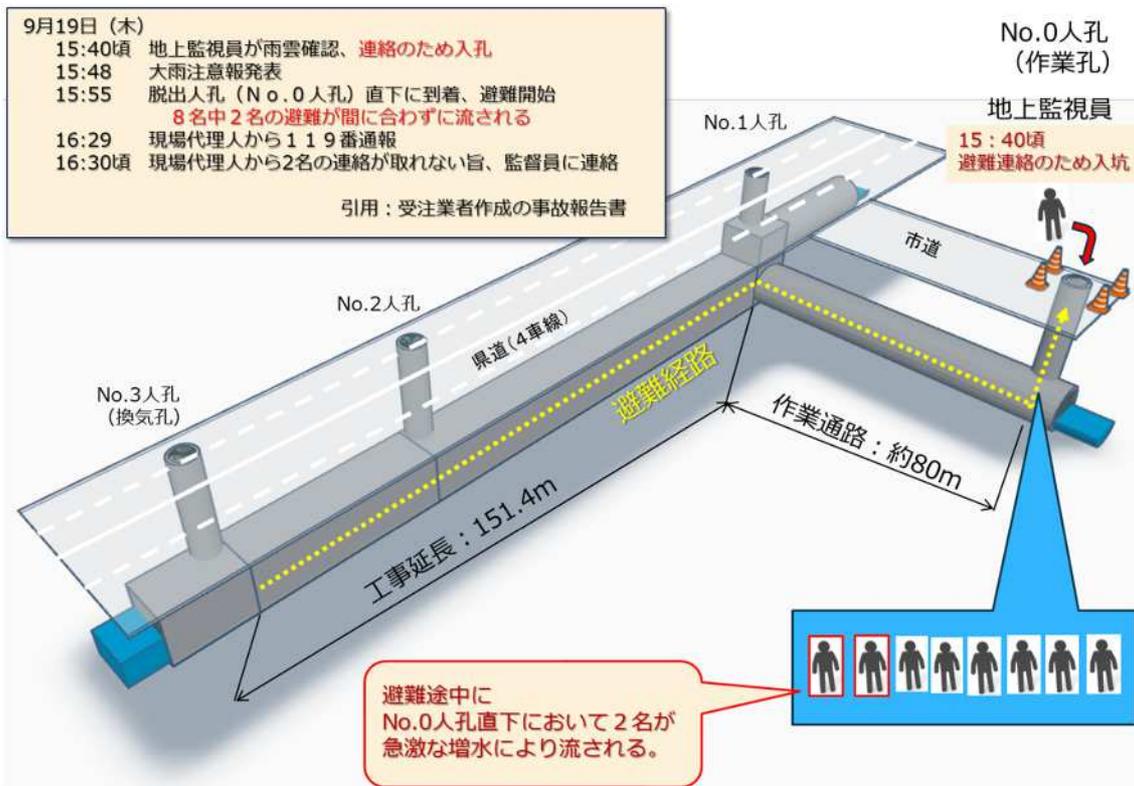
図6 事故発生の状況図

- ・ 15時37分頃、地上監視員が、黒い雨雲の接近を目視で確認し、作業終了を判断して、現場に作業終了を伝えるため、15時40分頃に入坑した（入坑者は合計8名となった。）。その時点の管きよ内の水位は常時と変わりなく、10cm程度であった。
- ・ 15時40分頃、市役所周辺の降雨を確認したことから、市の監督員が現場代理人へ現場状況の確認のため電話連絡したが、現場代理人自身が入坑中のため繋がらず、本社の安全管理担当へ現場状況の確認を依頼した。
- ・ 15時47分頃、本社の安全管理担当から現場への連絡を試みたが、現場代理人及び地上監視員は入坑していたため、繋がらなかった。
- ・ 15時55分頃、現場代理人（1名）、地上監視員（1名）、現場作業員（6名）の作業従事者全員が、出入口に利用していたNo.0人孔直下に到着し、下水道管きよから脱出するため順番に登った。まず、荷揚げのため先に2名が地上に上がり、ロープで台車と工具類を引き上げた。3人目が上がった時点において、水位は常時と変わりなく10cm程度であったが、4人目が上がろうとした時点で水位が膝まで上昇し、その後2名が流された。（図6）
- ・ 16時00分頃、流された2名を除き、6名が地上に脱出した。

地上監視員が入坑してから15時55分頃に全員がNo. 0人孔直下に到達するまでの間、管きょ内の水位は常時と変わらず10cm程度であったこともあり、現場代理人、地上監視員及び現場作業員は、いずれも急激な増水を予見できず、時間的な猶予があるものと認識して、迅速な避難行動に繋がっていなかった可能性がある。

- ・ 現場・上流域の周辺において、落雷・降雨が観測された場合における警戒体制への移行（管きょ内において、避難の支障となる物がないか確認を行うとともに、現に使用していない資機材等の流出防止策等を講ずる）
- ・ 管きょ内が増水するまでに避難を完了するためのより厳格な中止基準の設定
- ・ 作業中止の判断をした場合、資機材等をその場に放置して、人命優先の避難行動を実施
- ・ 避難開始を作業従事者に周知するための警報音付回転灯等の使用基準の明確化及び周知の徹底
- ・ 元請業者の本社や市役所等、外部との連絡手段を確保するため、地上監視員の常駐の徹底
- ・ 下流側への避難孔の設定を含めた避難ルートの複数化
- ・ 避難距離、管きょ内作業従事者の人数、避難孔の数等を踏まえた避難ルートの設定
- ・ 避難が間に合わず、管きょ内が増水した場合に管きょ内の作業従事者が流されることのないよう、親綱、救助用ロープ、縄梯子等の救命・救助器具の設置
